| BET | ÄNDRINGEN AVSER | DATUM | SIGN |
|---|---|---|---|
| SKREDSÄKRING HENÅN E2 | | | |
| EROSIONSSKYDD OCH AVSCHAKTNING KM -0/080 - 0/210 TYPSEKTIONER ÖSTRA SIDAN | | | |
| | G-12.2-301 | | |

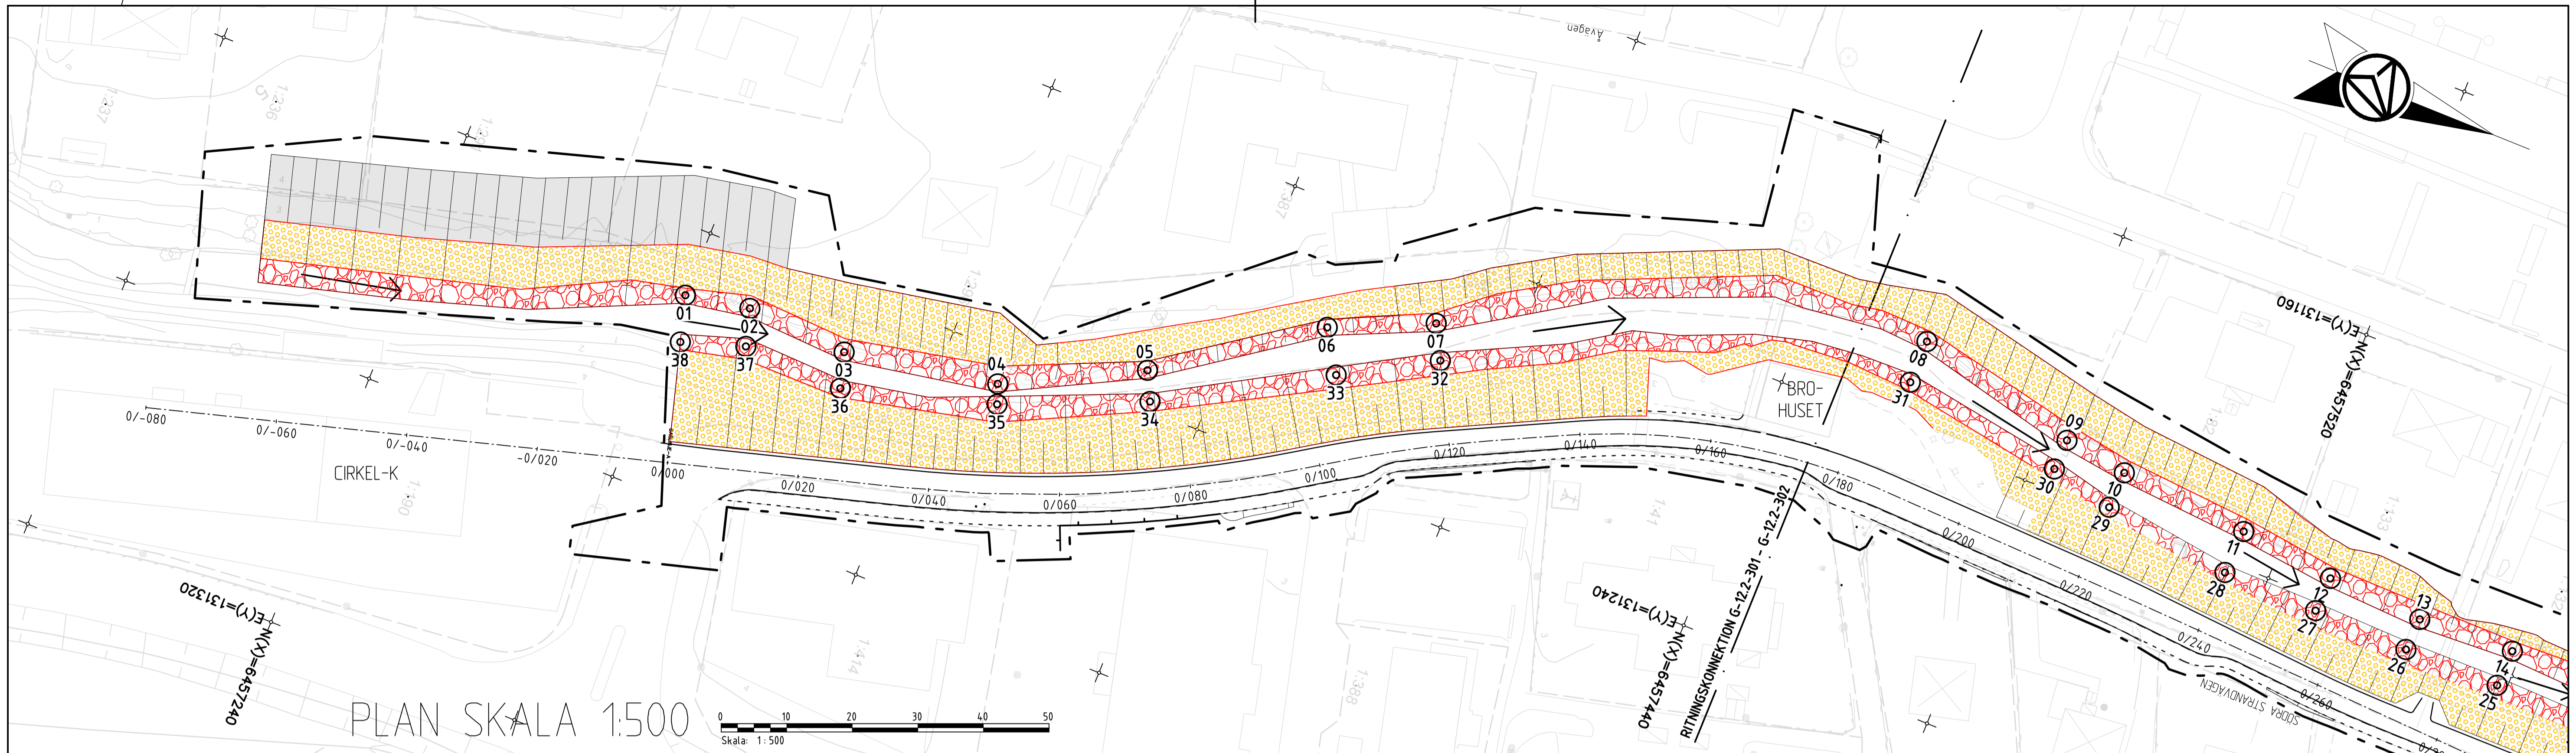
RITNINGEN GÄLLER ENDAST FÖR GEOTEKNISKA ÅTGÄRDER.

EROSIONSSKYDD OCH SLÄNTERS UTBREDDING I PLAN ÄR UNGEFÄRLIGA.

KOORDINATTSATT PUNKT AVSER BAKRE SLÄNTFOT FÖR EROSIONSSKYDD ENLIGT SEKTION. MELLAN KOORDINATTSATTA PUNKTER SKA DEN NATURLIGA ÅKANTEN FÖLJAS.
